# Edificio CREDOMATIC

## Diseño y supervisión

**Nombre:** edificio de oficinas CREDOMATIC

**Ubicación:** Curridabat, San José, Costa Rica.

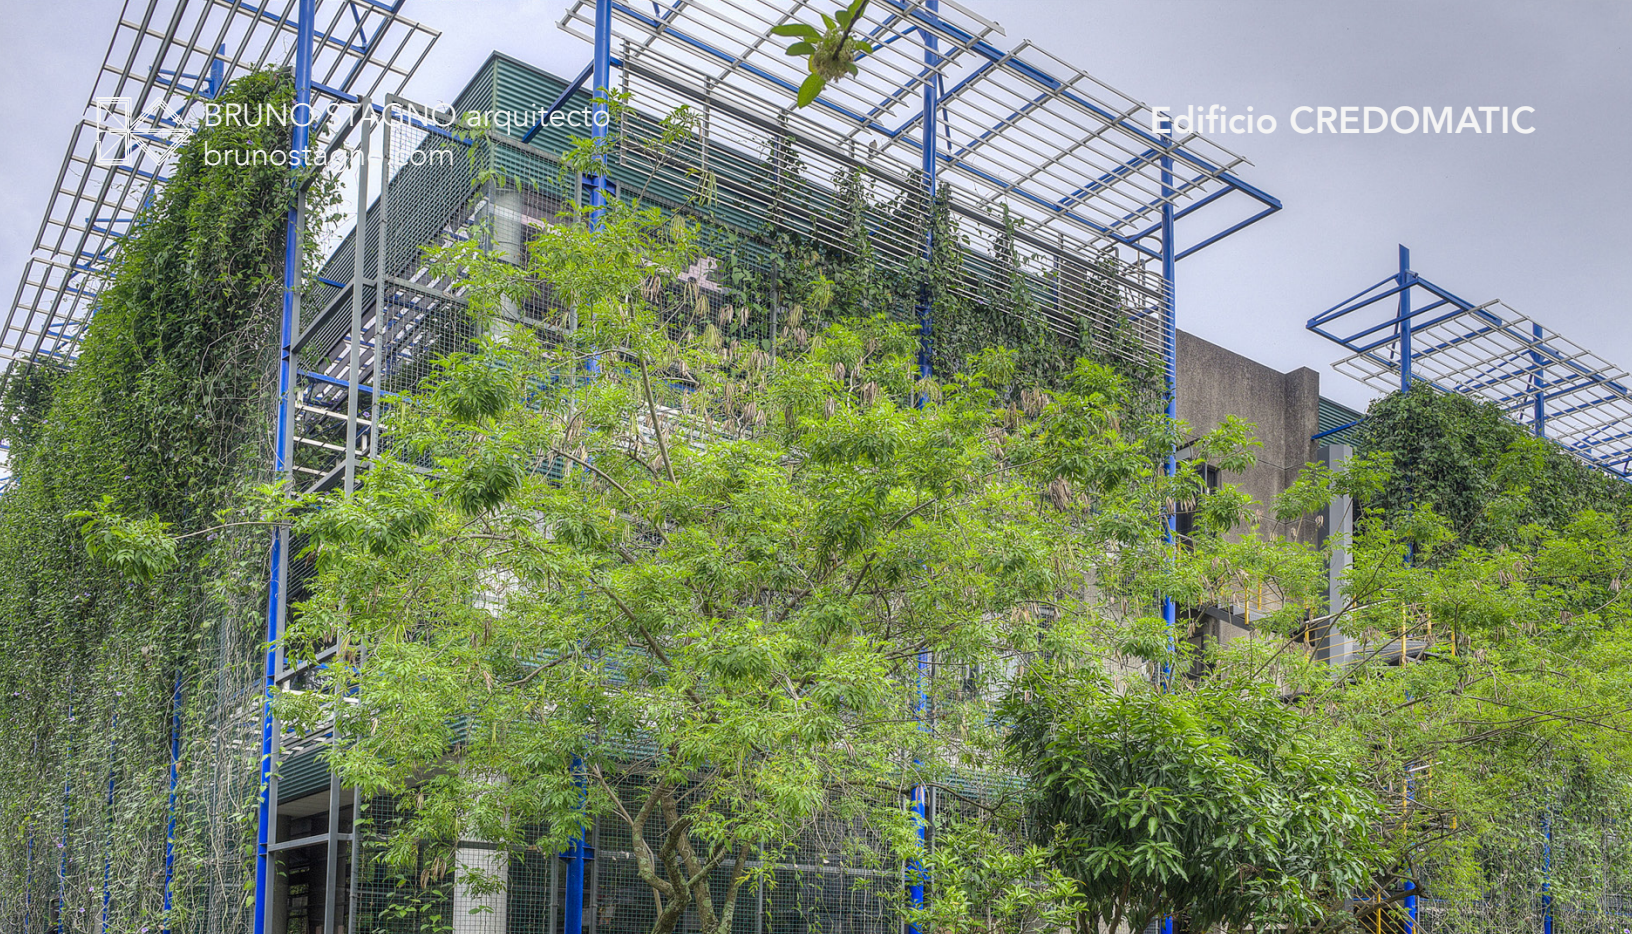
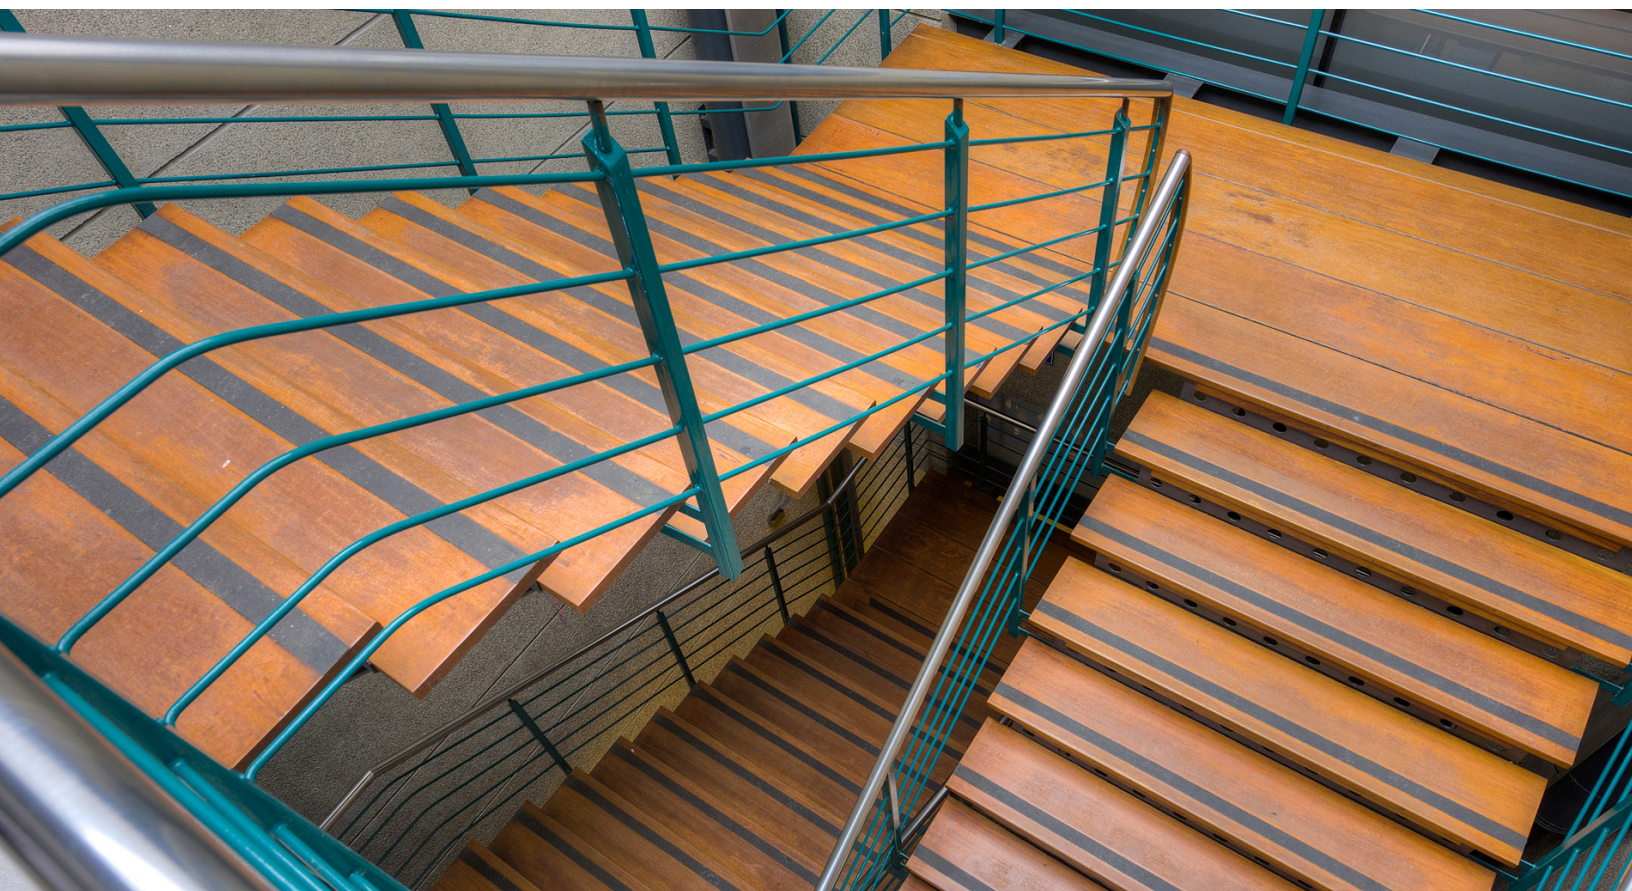
Este edificio es para el Centro de Consultas de Credomatic, la mayor operadora de tarjetas de crédito de Centroamérica. En el trópico, el techo es lo que da el carácter a la arquitectura, sin embargo en edificios de más de 3 pisos su utilidad es relativa, ya que no cubre las fachadas con amplitud. En estos casos la fachada tiene que resolver entonces el soleamiento.

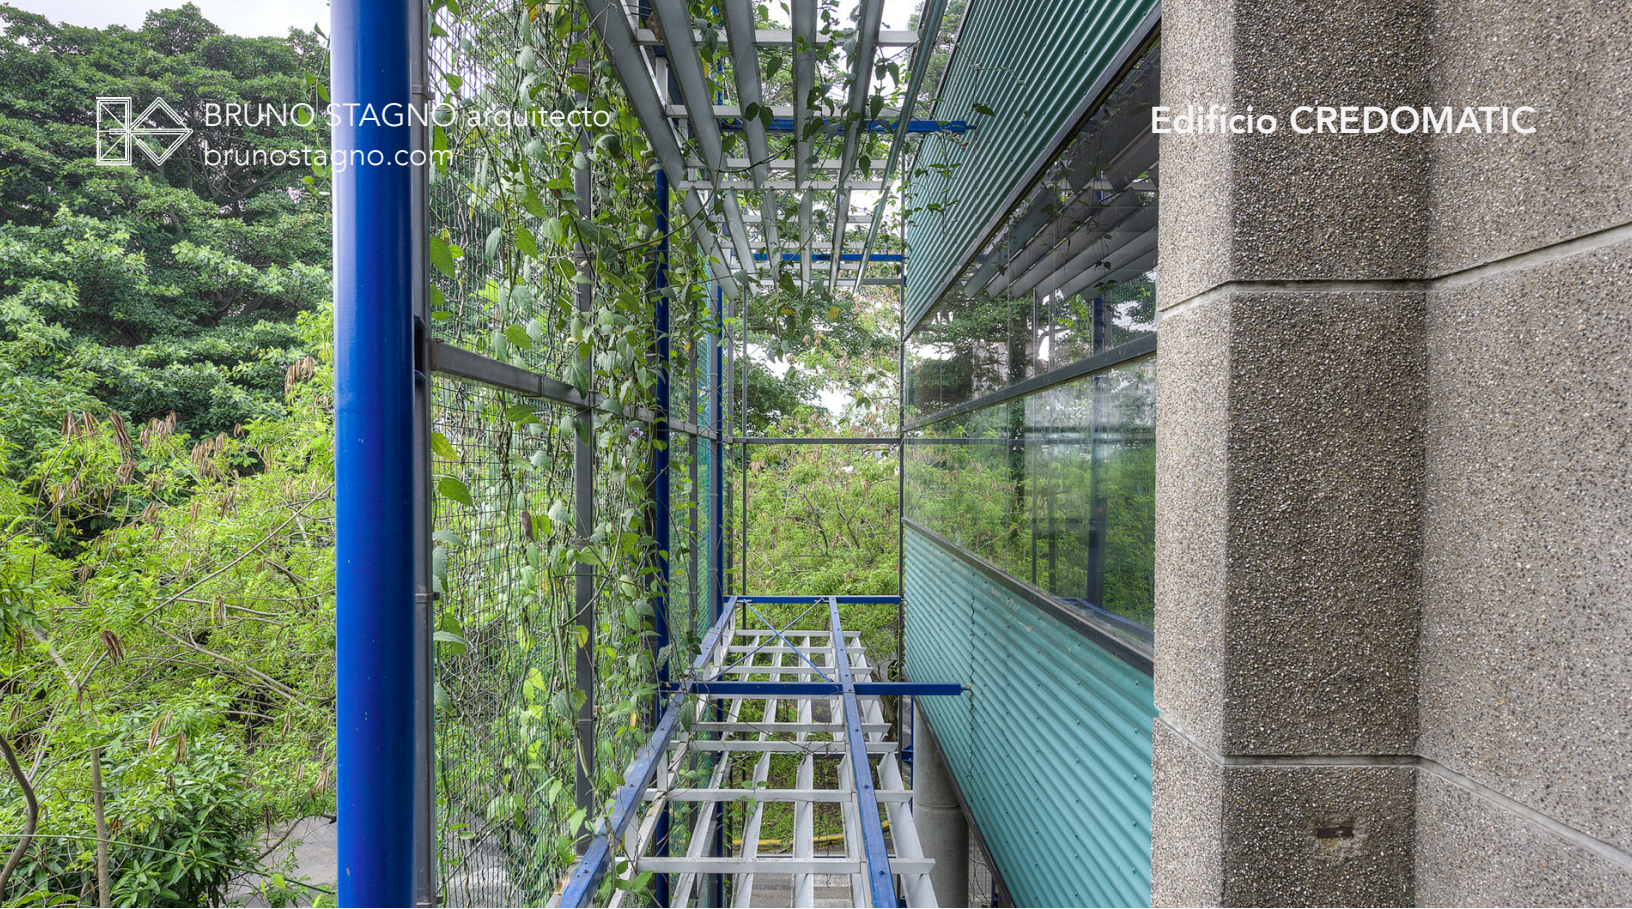
En este caso los parasoles cumplen esta función y el techo desaparece. Los materiales son baratos y gracias a su correcta aplicación se realzan, mejorando su apariencia. La densidad es alta, más de 350 personas trabajan concentradas en sus monitores y aisladas en sus cubículos. En estos casos las circulaciones son cruciales para despejar la mente cuando la gente se desplaza. Las vistas panorámicas, las sombras de los árboles y el verde contribuyen a crear una atmósfera que compensa la concentración en los monitores de las computadoras.
