Colegio Panamericano

Diseño y supervisión Colegio Panamericano (2.650 m2). 1996.

Ubicación: San Antonio de Belén, Heredia, Costa Rica.

Colegio con arquitectura bioclimática incorporando monitores para favorecer la ventilación y la iluminación natural. en todas las aulas.

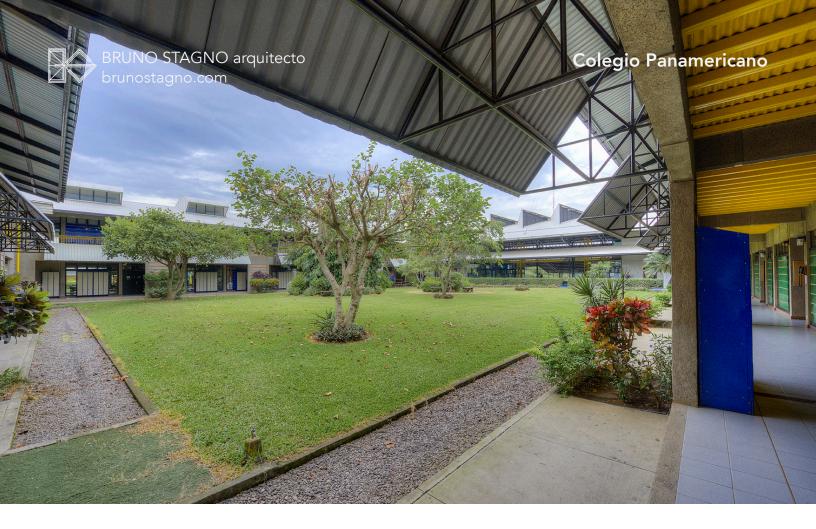
Nuevamente abordamos el tema de la educación, esta vez en un lote más grande, en un área más caliente y donde la brisa se hace necesaria. El árbol aporta la sombra y los años y representa el pulmón del conjunto de edificios y conforma un espacio compartido y unificador.

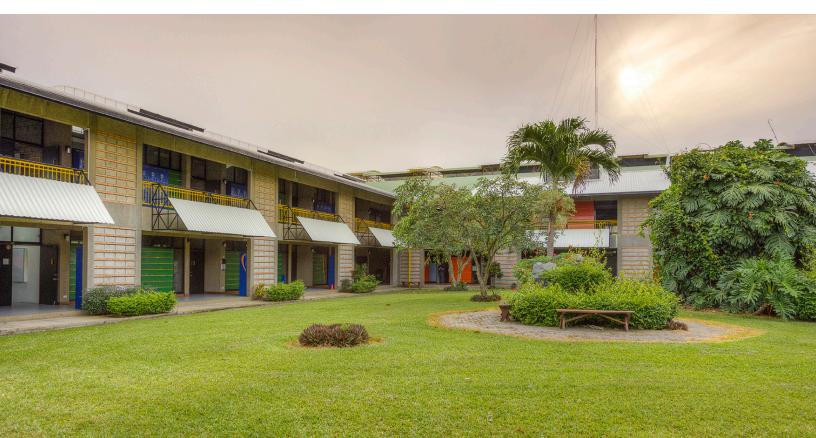
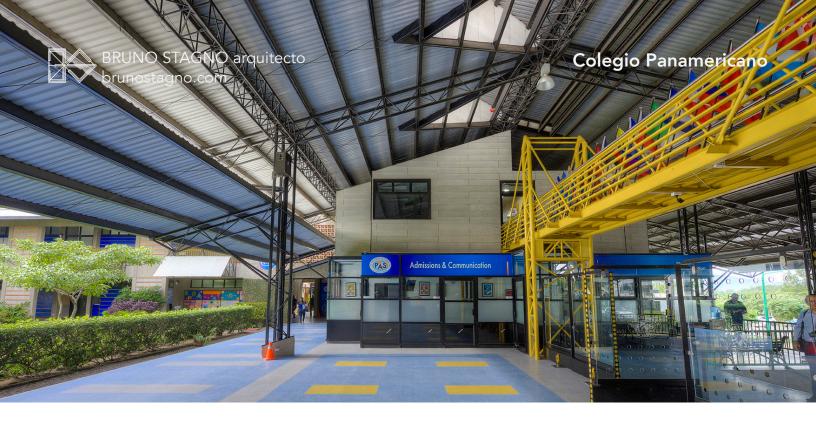
Los edificios se ubican para aprovechar el aire fresco y se hacen permeables. El edificio de la administración es un cobertizo de gran altura y con aleros sucesivos que bajan la sombra y recrean una agradable penumbra. Espacio contenido, amplio y generoso que se atraviesa sin restricciones y que cobija a pesar de su transparencia.

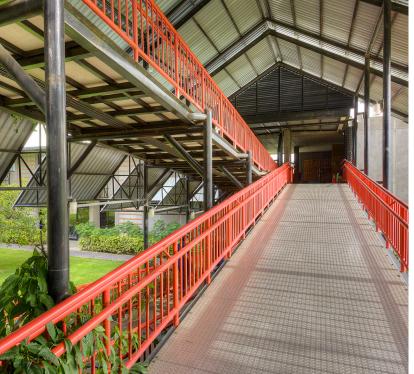
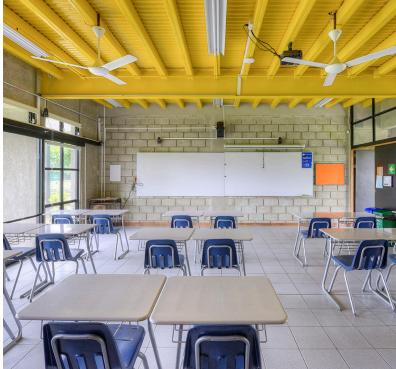
Los corredores y las escaleras aislan las aulas del calor y los aleros protegen con su sombra de la lluvia y de los rayos del sol. Arriba, monitores aireadores captan la brisa por las rendijas y ayudan a empujar y sacar el aire caliente de las aulas.

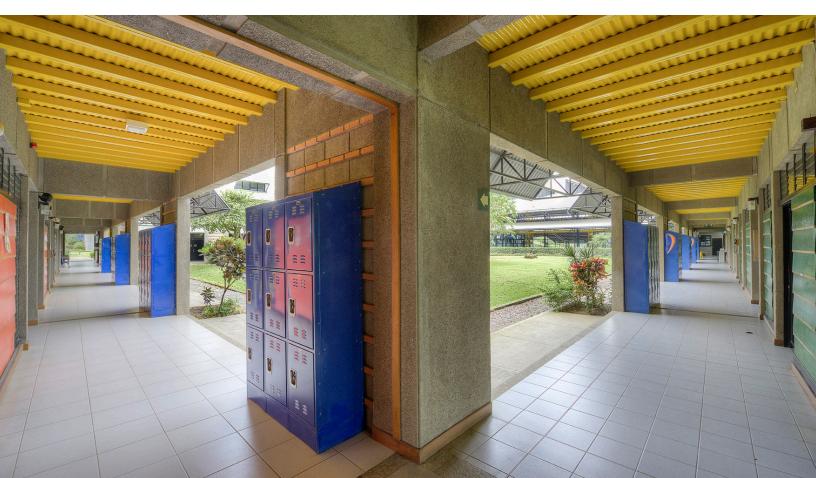
Abajo, las aulas son atravesadas por la brisa que barre hacia afuera. Corredores periféricos protegen de la lluvia y el calor, permitiendo desplazarse de un pabellón al otro sin mojarse y en sombra.

Los materiales usados son expuestos naturalmente, contodas sus imperfecciones, para evitar el mantenimiento y reducir su costo de operación.
